● 편집자 주

이번 호에서는 부적절한 비행 계획 및 상황 판단에 따른 연료 관리 실패, 불분명한 ATC 교신, 활주로 대기선(Hold Line) 일부 초과에 관한 국내 사례와, 미국의 보고 제도인 ASRS 보고 사례 및 영국(CHIRP)의 사례를 함께 소개해 드립니다. 이 외에도 역방향 지상 활주와 관련된 항공 교신 용어 및 관련 절차, 항공 안전 문화에 대한 전문가의 기고 내용을 소개해 드립니다.

● KAIRS 보고

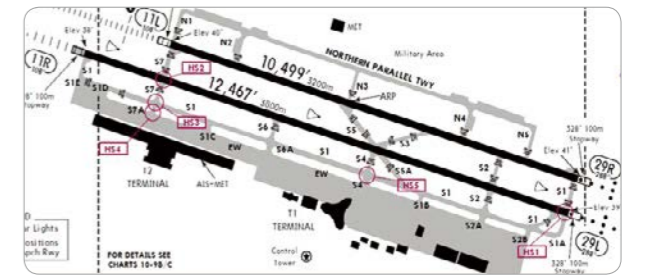
〈하노이 공항(AD) 차트〉

* 하노이 공항 Runway 11R HOLDING POINT는 MAIN TAXIWAY S1에서 활주로 방향으로 선회하기 전에 위치하고 있으며, (기장의 이륙 브리핑에서 언급하지 않을 시, 지나칠 가능성이 많음.) Holding Point 등화 시설 없이 지상 페인팅만으로는 야간에 식별하기가 다소 어려우며, TAXIWAY S7과 S1 사이에 현 COVID-19 상황으로 인해 많은 항공기가 주기되어 있어 기장이 Taxi를 할 때 좌측 Wing Clearance 확인에 더 많은 신경이 쓰이는 상황임.

관제 기관에서는 지상 항공기가 Hold short Line을 침범했다고 보고받은 경우에 착륙하는 항공기를 복행시킬 필요가 있으며, 조종사는 Taxi 브리핑을 보다 구체적으로 실시해야 하고 Hold Line을 넘어서기 위해서는 반드시 Tower의 인가가 필요합니다. 상당수의 공항의 경우, 여건에 따라 조종사가 관제 지시를 듣지 못하거나 세심한 주의가 필요한 상황이 발생하는 취약점이 상존하고 있습니다. 이러한 문제점들은 운항 자격 심사 시에 점검이 되겠지만, 운항 횟수가 거듭될수록 주의력이 저하되기 때문에 취약한 공항에서 운항할 경우에는 비행 전 브리핑을 할 때 주의가 필요한 사항을 강조해야 합니다. 공항 당국에서도 Hold line을 Annex 14(Aerodromes)에 의거해 Wing Tip Clearance, 선의 밝기, 규격 등의 제반 여건을 충분히 반영하여 운영하고 있다 하더라도, 이러한 문제점이 반복적으로 자주 발생한다면 페인팅 외에 Lighting 또는 정지선등(Stop Bar Lights)을 설치하는 등 시스템을 개선하는 방안을 강구하여야 할 것으로 판단됩니다.

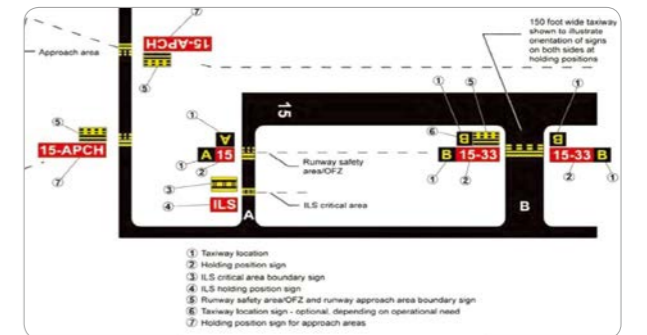
〈Holding Position Markings: ILS Critical Area〉

관제사가 "Taxi to Holding Point 11R"이라고 지시했다면, 착륙하는 항공기 또는 ILS Sensitive/Critical Area 보호를 위한 것으로 추정되므로, 관련 관제 지시는 반드시 준수해야 합니다.

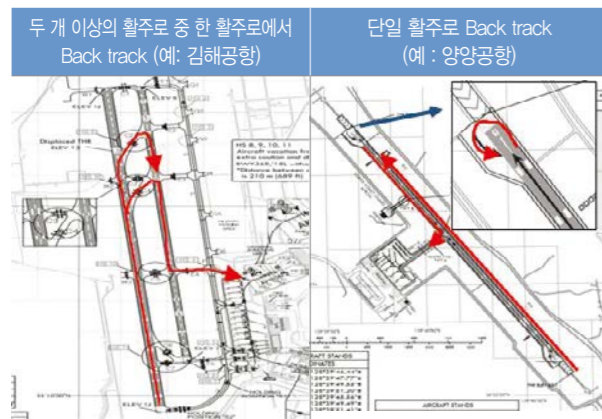
다. Back track 사용 절차

- 활주로 진입이기 때문에 조종사는 진입 전 허가를 얻어야 하며, 관제사 지시 Read back이 필요함.
- 착륙 후 Back track 하는 항공기와 이륙을 위해 지상을 이동하는 항공기가 중첩되지 않도록 주의해야 함.
- 활주로 36L와 36R을 혼동하여 36R을 이륙 활주로로 착각하는 경우, BACK TAXI 중인 항공기와 지상 이동 중인 항공기가 조우할 수 있음.
- 착륙 후 Back track 하는 동안 지나치게 저속으로 기동하게 되면 착륙을 위해 체공 중인 항공기의 지연이 심화될 수 있으므로, 조종사는 지체가 발생하지 않도록 노력할 필요가 있음(35knot 이상으로 주행).
- 관제사는 활주로상에 저속으로 이동 중인 항공기가 있음을 기억하고, 체공 중인 항공기 분리와 허가에 대한 계획을 수립해야 함.
- Turning pad의 경우, 회전 방향이 정해져 있는 경우가 있어 주의가 요구되며, 정해진 방향을 위반하는 경우에는 지면 포장 상태를 훼손하거나 항공기 타이어의 파손이 발생할 수 있고, 선회 시 항공기 후류로 인한 사고가 발생할 수 있음.
